Il dissesto idrogeologico della cava del Poligono di Chiaiano (aggiornamento al 14 gennaio 2008)

Aggiornamento dello stato del rischio idrogeologico

Franco Ortolani, Ordinario di Geologia, Università di Napoli Federico II
14 gennaio 2008

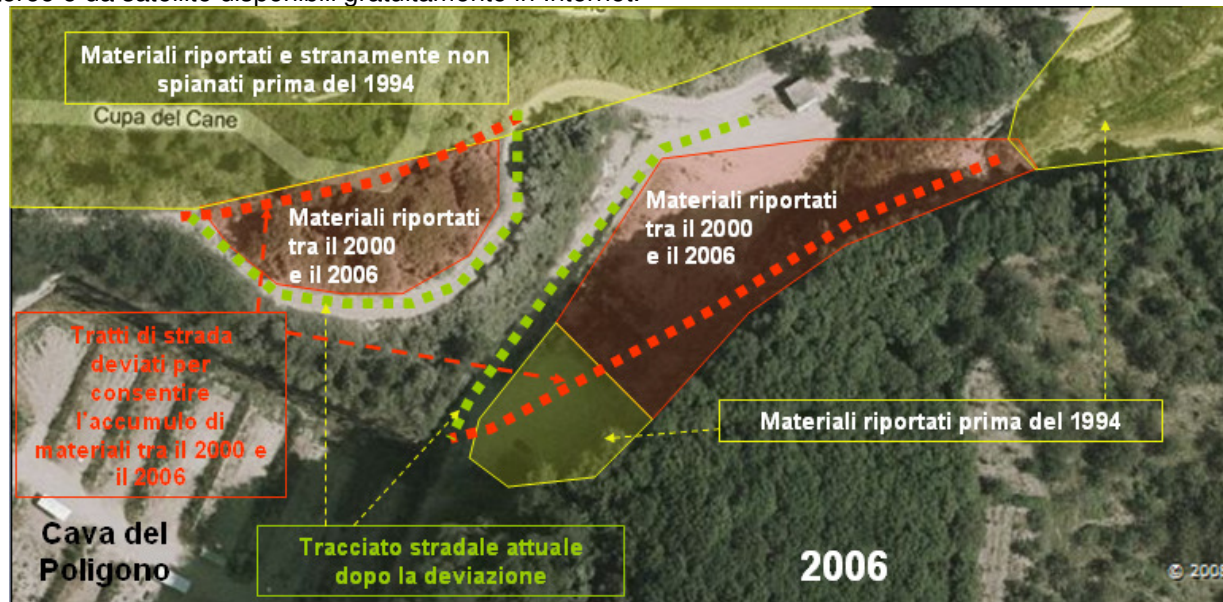
Figura 1: le modificazioni geoambientali effettuate con accumulo di materiali nelle cave adiacenti alla Cava del Poligono e interessate dai lavori inerenti la discarica. I materiali non sono stati caratterizzati preventivamente, prima dei lavori, in base alla precisa imposizione del Commissario di Governo

La figura 1 sottolinea che nell'area interessata dalla costruzione di vari manufatti previsti dal progetto di discarica sono stati effettuati consistenti sversamenti di materiali non noti fino al 2006; tra questi ultimi sono state rinvenute notevoli quantità di amianto. Nella figura 2 si osservano i consistenti accumuli di materiali non noti effettuati a circa 100 metri di distanza dalla Cava del Poligono verso sud est; si rileva che tra il 2000 e il 2006 è stata completamente colmata una cava di tufo con oltre 80 metri di materiali.

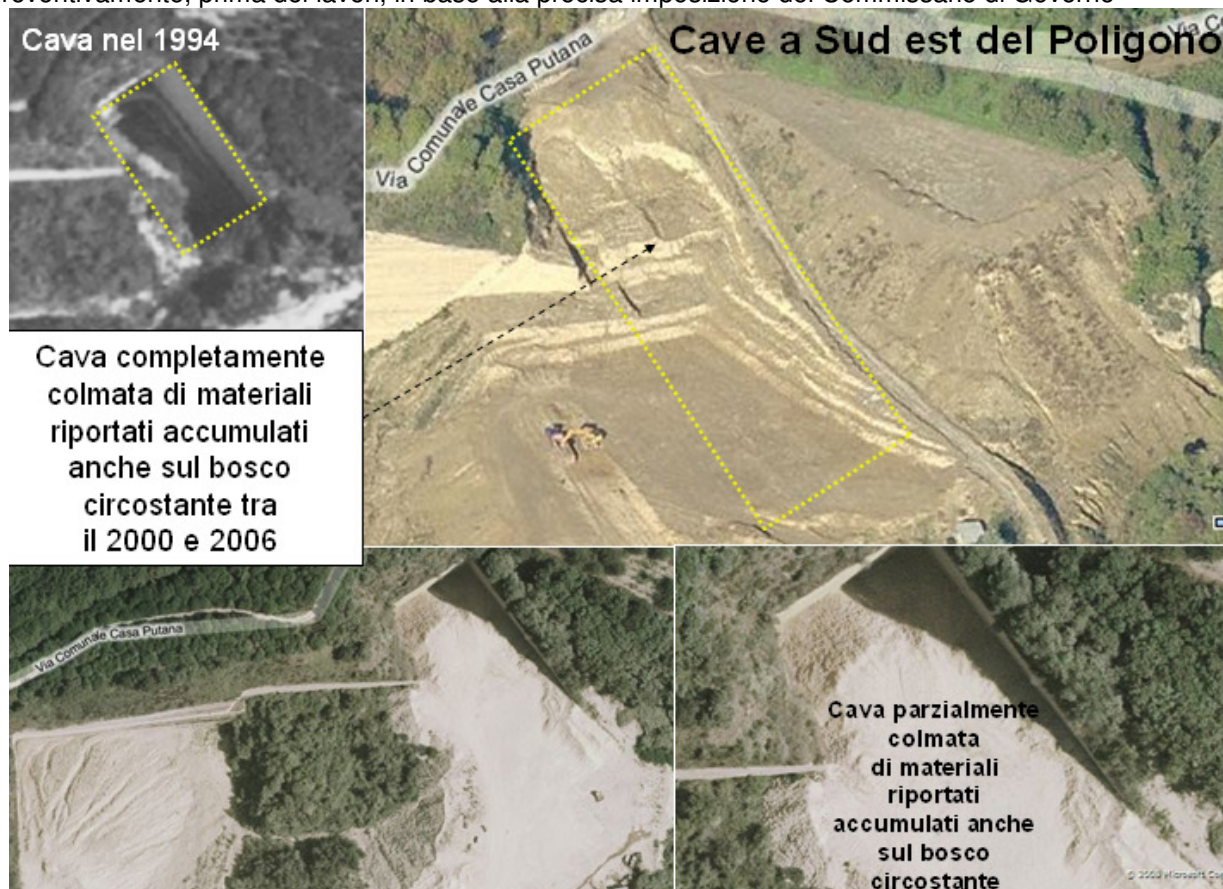
Figura 2: evidenza delle significative modificazioni ambientali effettuate con gli sversamenti di materiali nelle cave a sud est del Poligono fino al 2006. Le foto in basso evidenziano il riempimento in atto tra il 2000 e 2006 della cava rappresentata nella foto in bianco/nero nell'immagine in alto a destra

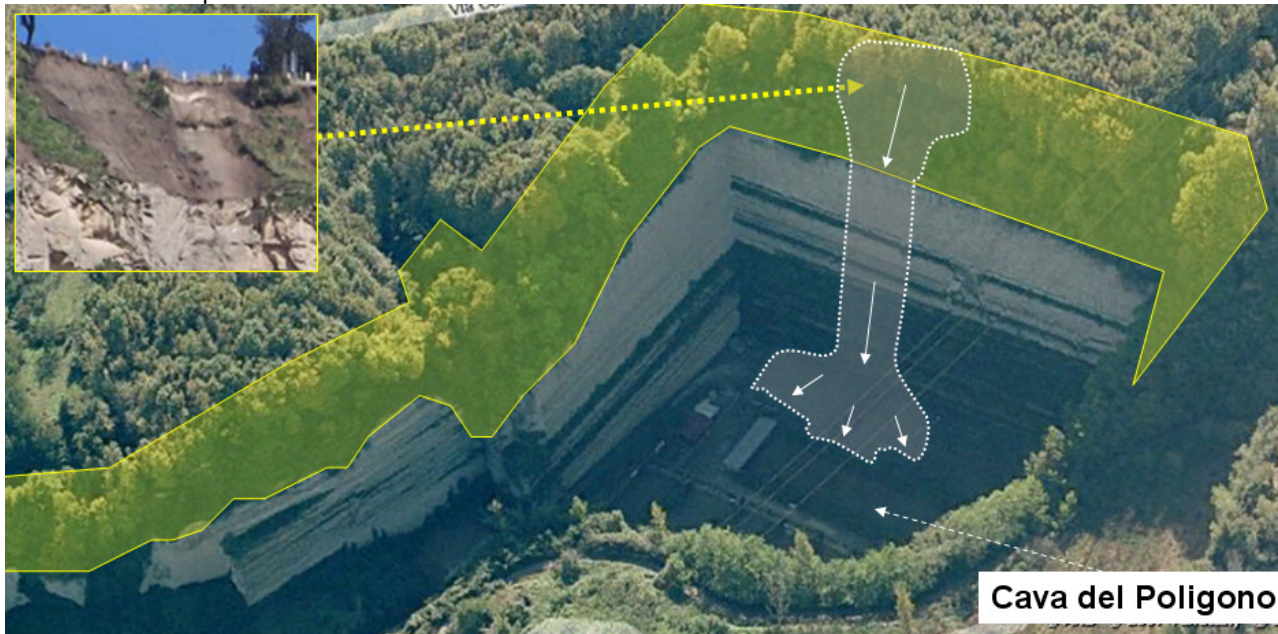
Figura 3: Il pericolo delle colate di fango che si possono innescare dalla parte alta dei versanti dove affiorano i sedimenti piroclastici sciolti poggianti sul tufo (dalla relazione di Ortolani e Spizuoco del luglio 2008)

In relazione alle rocce affioranti lungo le pareti della cava a fossa si deduce che la frana deve essere del tipo Colata Rapida di Fango e che l'area d'innescò è ubicata alcune decine di metri al di sopra dell'area di lavoro in corrispondenza dell'affioramento dei sedimenti sciolti che poggiano sul tufo giallo. La frana, prima di tutto, evidenzia l'inefficacia degli interventi eseguiti e spacciati come messa in sicurezza delle pareti della cava, consistenti in reti chiodate fissate con chiodi di circa 3 metri di lunghezza. Queste frane iniziano come scorrimento dei terreni sciolti instabili, saturi o quasi saturi d'acqua; subito dopo il primo distacco i sedimenti coinvolti si liquefano passando dallo stato solido a quello liquido. Le reti, pertanto, non riescono a trattenere il fluido che invade rovinosamente il pendio sottostante. In base alle scarse notizie diramate e degli eventi franosi simili che ogni anno avvengono lungo i versanti dei Camaldoli, si stima che la colata di fango che ha invaso l'area di lavoro possa avere avuto un volume di circa 200 metri cubi; la zona d'innescò delle frane simili è di solito dell'ordine di 10 X 10 m e lo spessore dei sedimenti pedogenizzati coinvolti è mediamente di 2 m. Il loro peso si aggira intorno ai 2000 kg per metro cubo per cui si stima che il peso del fango precipitato nella zona di lavoro sia stato dell'ordine di 400 tonnellate. Per avere idea del peso del corpo di frana si ricorda che un TIR scarico pesa intorno a 7 tonnellate; la massa franata da qualche decina di metri poteva avere un peso equivalente a quello di 50 TIR. E' stato un miracolo che nessuno si sia fatto male.

Si fa presente che circa il 50% delle pareti e del sottostante piazzale della cava dove sono in corso i lavori sono interessate dallo stesso pericolo come segnalato in precedenti relazioni dello scrivente e come di evince dalla figura 3.

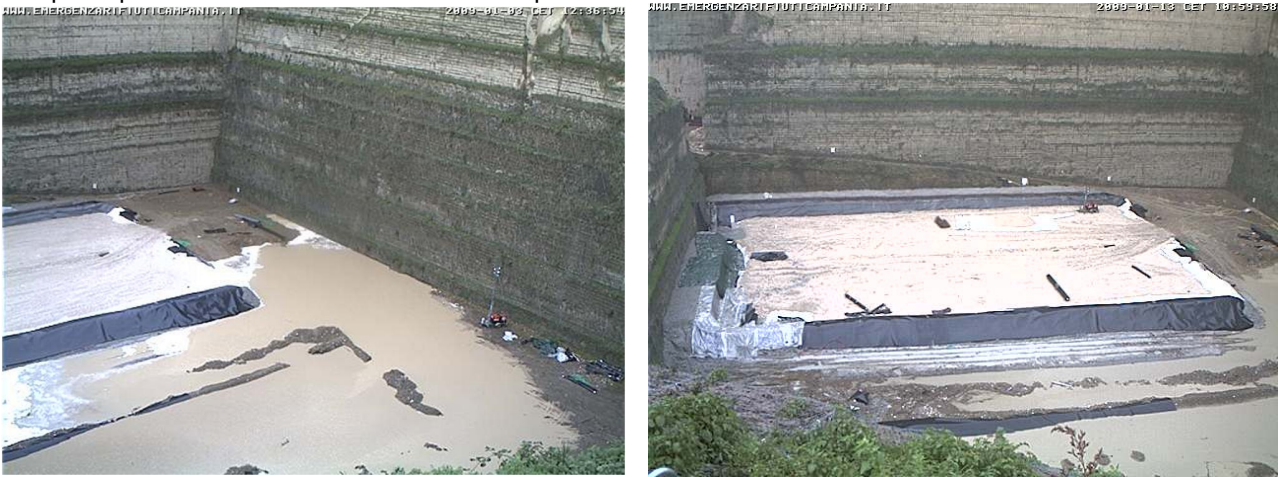
Figura 4: Allagamento della Cava del Poligono rilevato dalla Web Cam il 3 gennaio 2009 (a sinistra) e il 13 gennaio 2009 (a destra)

Tra dicembre 2008 e l'inizio di gennaio 2009 in seguito agli eventi piovosi si sono riversati acqua e fango che hanno allagato gran parte del piazzale di cava dove è in allestimento la vasca per contenere i rifiuti. Tali eventi confermano che non è stata effettuata la messa in sicurezza idraulica dell'area, propedeutica agli interventi di preparazione delle vasche sul piazzale di cava.

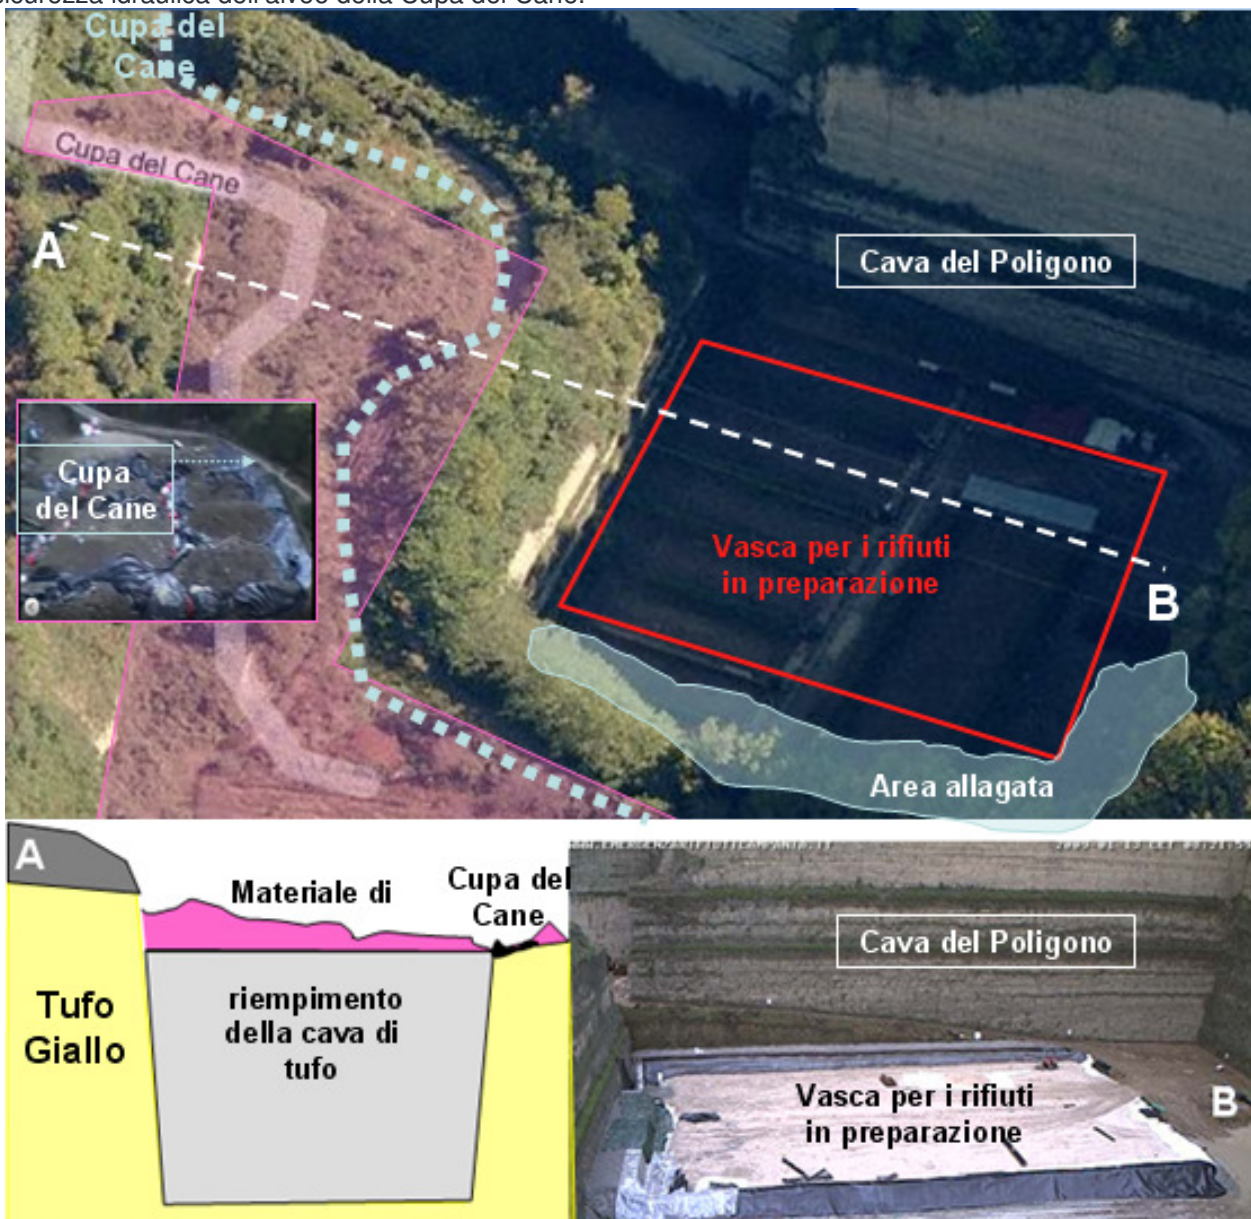
- 1- l'alveo-strada Cupa del Cane che scorre al di sopra della cava a fossa e che determina una situazione di rischio di inondazione del sottostante piazzale di lavoro, come evidenziato dalla competente Autorità di Bacino, non è ancora stato oggetto di messa in sicurezza idrogeologica. In caso di evento piovoso significativo la cava può essere invasa rovinosamente dalle acque e detriti con portate stimate di oltre 10.000 litri/secondo. La sistemazione idrogeologica deve essere propedeutica ai lavori nel piazzale di cava, come affermato nel progetto.

- 2- Gli autoveicoli pesanti percorrevano il tratto di alveo-strada ubicato alla sommità di una parete di tufo giallo, alta oltre 20 metri, molto fratturato e incombente sulla cava. Tale parete, larga 10-15 metri circa, fa da muro di contenimento a circa 20 m di terreno eterogeneo accumulato in passato per riempire la cava presente a sinistra (scendendo) dell'alveo strada (figura). Lo scrivente ha segnalato ai militari la pericolosità della situazione e il rischio corso da civili e militari che transitano lungo l'alveo-strada instabile.

Figura 5: Rappresentazione schematica dell'assetto stratigrafico e dell'attuale situazione dell'area interessata dai lavori. La foto piccola in alto a destra evidenzia che la Cupa del Cane non è ancora stata messa in sicurezza idraulica; lo schema in alto e la foto in basso a destra evidenziano l'allagamento di gran parte del piazzale di cava. La figura in basso illustra schematicamente l'assetto stratigrafico lungo la sezione A-B e il consistente colmamento (oltre 20 m) della cava ad ovest del Poligono

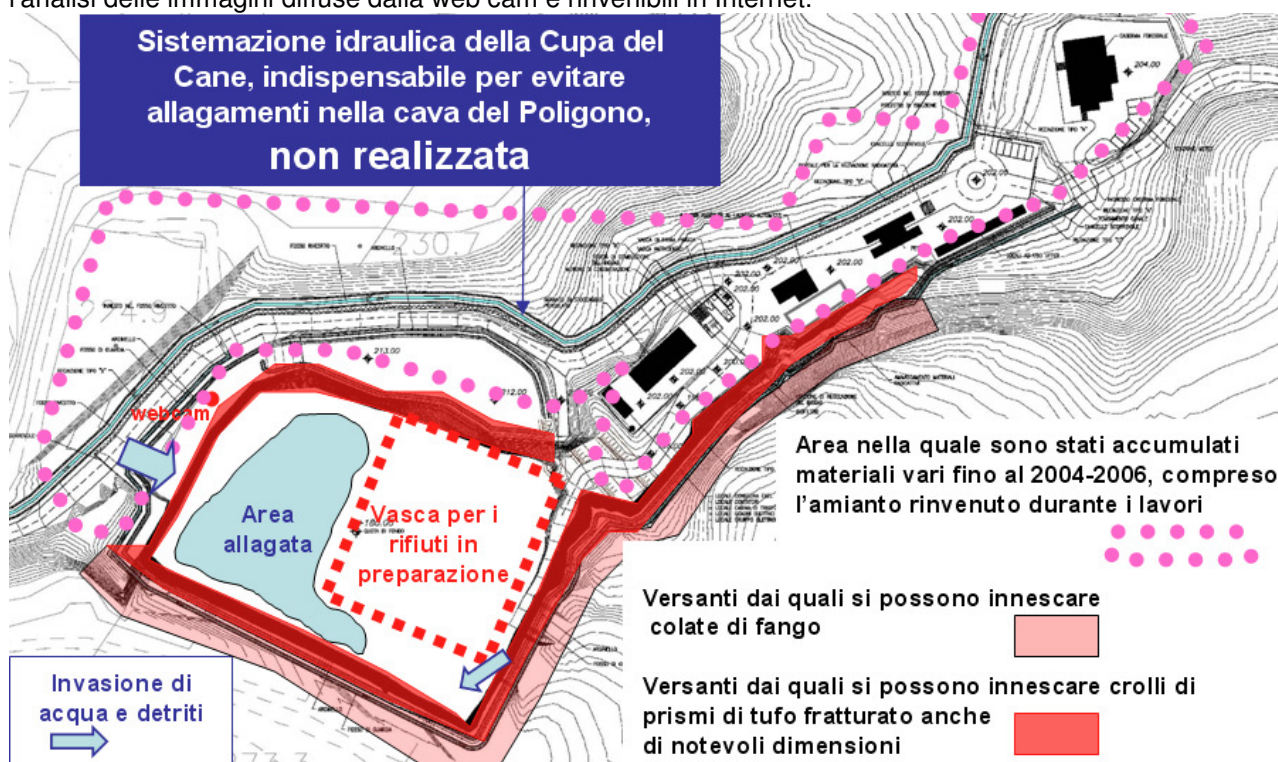
Figura 6: Il rischio idrogeologico attuale

La figura 6 riporta una zonazione della pericolosità idrogeologica delle pareti di cava in relazione alle colate di fango e al crollo di prismi di tufo.

Rasta inteso che tutto il piazzale di cava rimane a rischio di inondazione, proprio dove è in preparazione la vasca per contenere i rifiuti.

Si evidenzia che la discarica non può essere responsabilmente attivata prima che siano stati realizzati gli interventi di reale messa in sicurezza ambientale e idrogeologica citati.

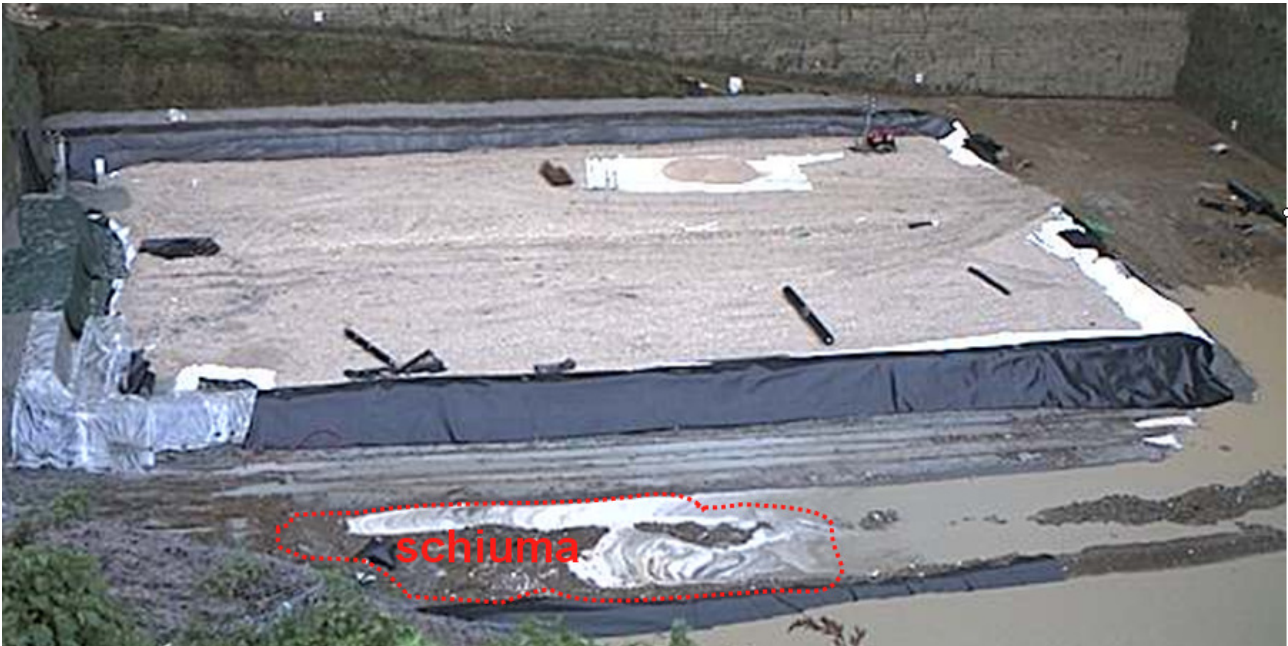
Le web cams mettono in evidenza che sull'acqua che ristagna sul piazzale di cava galleggia uno spesso strato di schiuma. Tale fatto è anomalo se l'acqua è solo quella di ruscellamento naturale.

La schiuma potrebbe testimoniare un inquinamento chimico che interesserebbe proprio il piazzale e il suo sottosuolo dopo che dovrebbero essere stati eliminati i terreni inquinati dall'attività praticata nel poligono.

Figura 7: schiuma galleggiante da molti giorni sull'acqua accumulata sul piazzale di cava (immagine tratta dalla web cam il giorno 13 gennaio alle ore 14,14

Come si osserva agevolmente confrontando le foto di figura 7 (relativa al giorno 13 gennaio 08) e 8, si rileva che il giorno 14 gennaio 2008 le precipitazioni piovose hanno fatto salire il livello dell'acqua di almeno 1 metro. L'acqua affiora anche nella parte in alto a sinistra all'interno della vasca in approntamento dove dovrebbero essere accumulati i rifiuti a testimonianza che tutto lo strato di ghiaia poggiate sul telo impermeabile è ormai praticamente saturo d'acqua.

Tale considerazione evidenzia la necessità di verificare immediatamente cosa stia accadendo nella zona della Cava del Poligono al fine di evitare danni alle persone che lavorano nel cantiere, ai cittadini di Marano e all'ambiente.

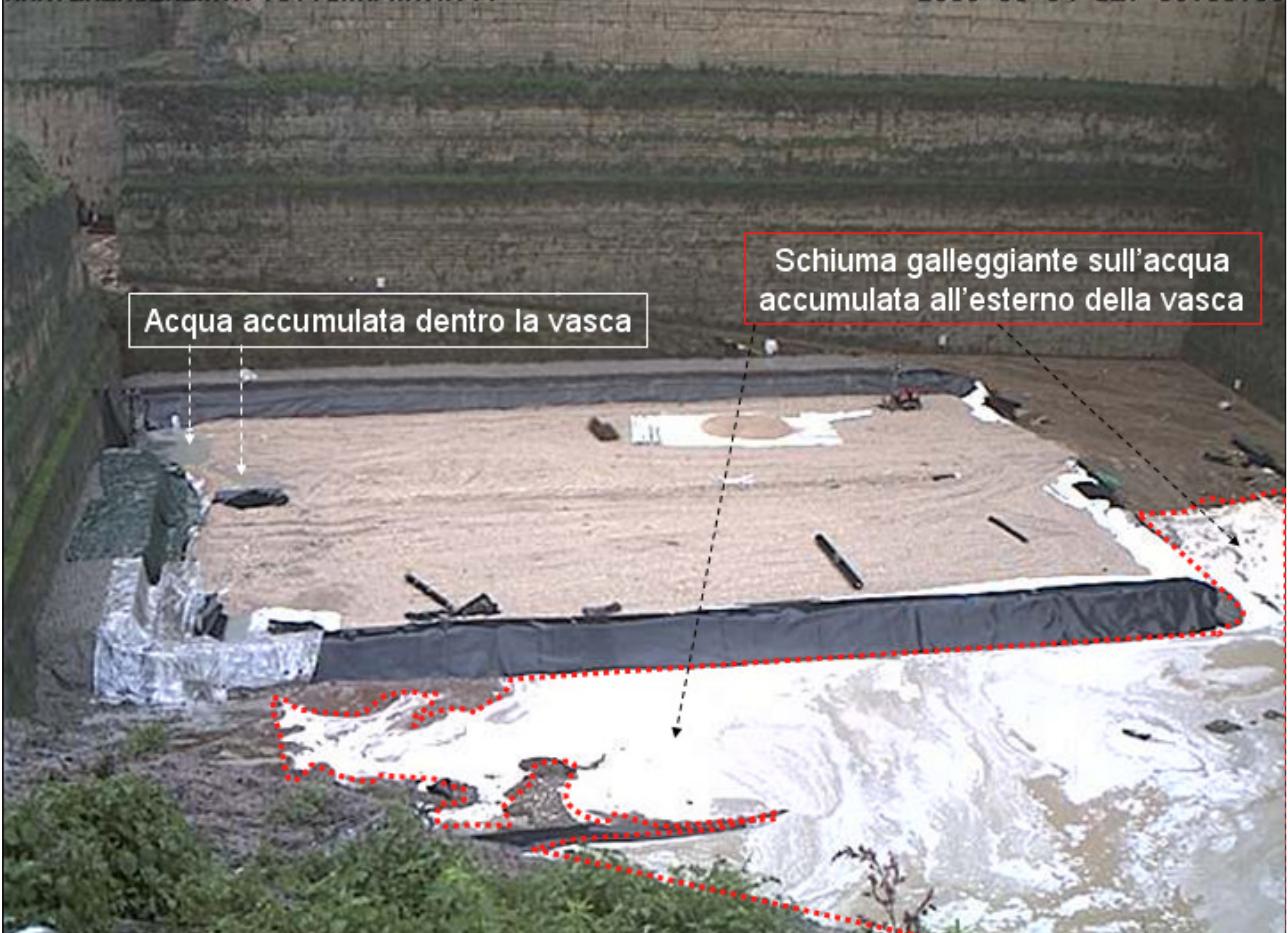
Figura 8: ulteriore allagamento del piazzale di cava con incremento della schiuma (delimitata dalla linea rossa punteggiata) galleggiante sull'acqua accumulata sul piazzale di cava (immagine tratta dalla web cam il giorno 14 gennaio alle ore 11,19)

Certamente la grande quantità di schiuma, che viene spostata in varie direzioni dal vento, non si produce naturalmente; essa potrebbe essere provocata da un inquinamento di tipo chimico.
