REGIONE LIGURIA

# PIANO DI TUTELA DELL'AMBIENTE MARINO E COSTIERO

**AMBITO COSTIERO 15**  
**Unità fisiografiche Golfo del Tigullio, Baia del  
Silenzio e Riva Trigoso**

Relazione Paraggio  
Paraggio di Chiavari – da Punta  
Chiappe al porto di Chiavari

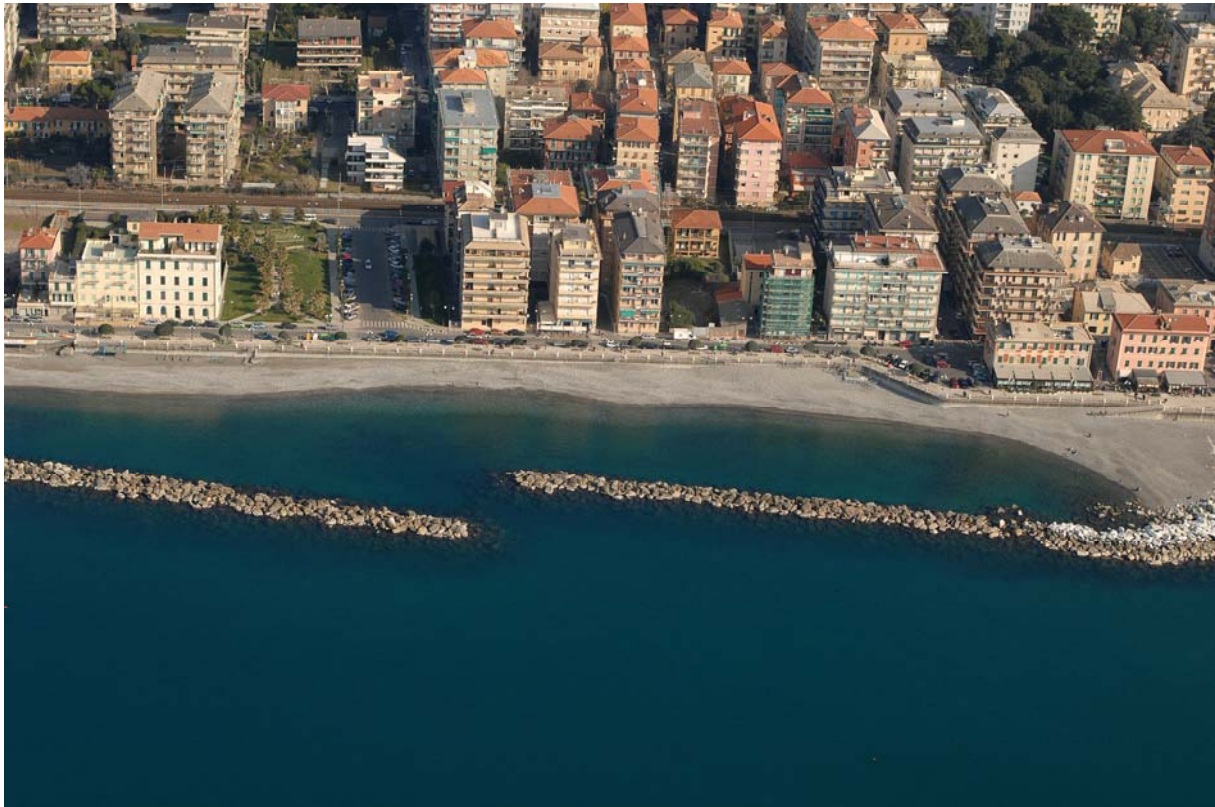
Figura 3.2 *Le barriere parallele di Chiavari (foto prospettiche R.L. - 2008)*

Le più recenti mareggiate hanno però gravemente danneggiato le barriere emerse che necessitano di continui e costosi rifiorimenti, vanificando in parte gli sforzi per il mantenimento del materiale di ripascimento.

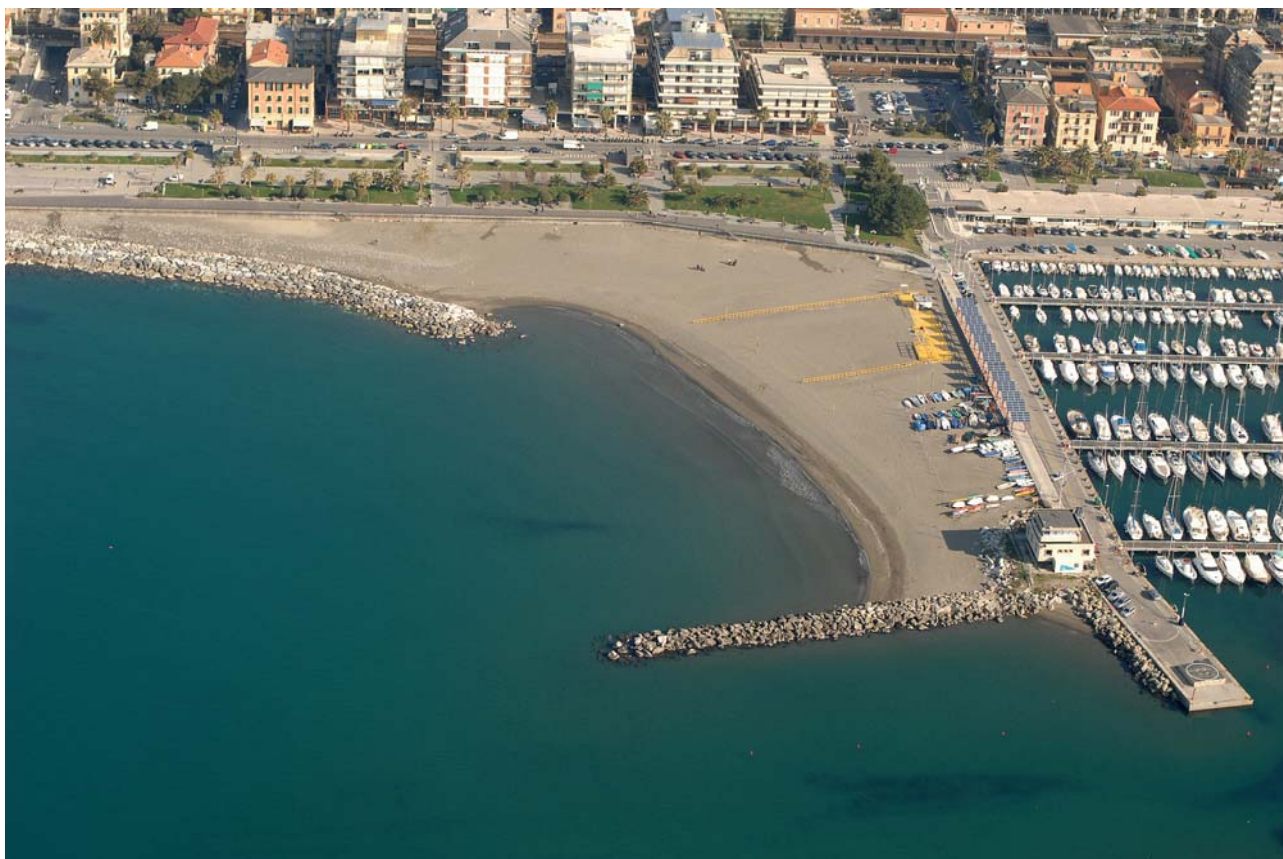
Figura 3.3 La spiaggia addossata al molo sottoflutto del porto (Foto prospettiche, R.L. - 2008)
